Producent aluminiowych zacisków hamulcowych był w końcowej fazie projektowania procesu odlewania nowego zacisku. Produkcja seryjna odbywała się na dwóch półautomatycznych maszynach prototypowych oraz na jednej w pełni automatycznej linii odlewniczej. Docelowo maszyny prototypowe mają zostać zastąpione kolejnymi liniami automatycznymi, na to jednak trzeba poczekać - czas realizacji dostawca oszacował na 7 do 9 miesięcy. Dlatego to tego czasu maszyny prototypowe muszą być używane.

Pierwsze podejście do znalezienia przyczyny źródłowej

Wyniki DoE i przyczyna źródłowa

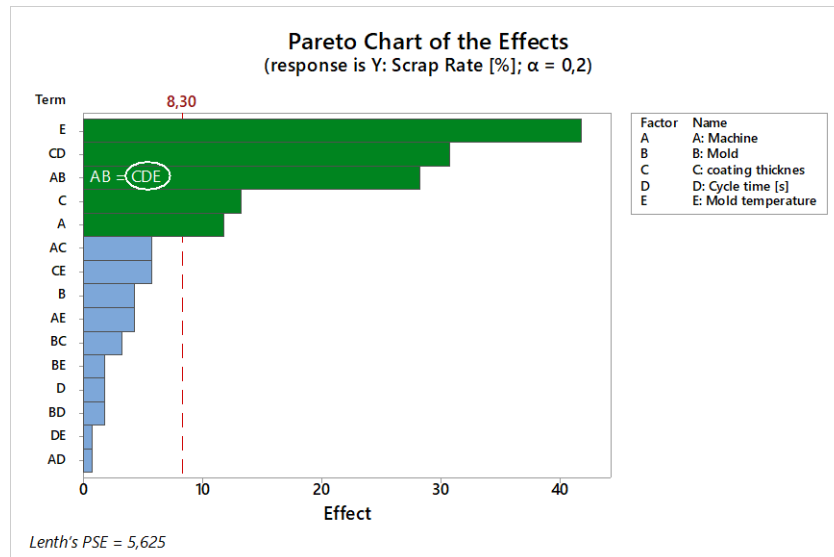
danym przebiegu do 10 - czyli wszystkich wyprodukowanych w danej konfiguracji. W siedmiu przebiegach DoE frakcja złych sztuk wyniosła 0% w pozostałych od 10 do 90% złych sztuk. Wykres Pareto poniżej pokazuje efekty aktywne.

Biorąc pod uwagę wielkości efektów (czyli to o ile procent jesteśmy w stanie wpłynąć na ilość pęknięć) jako aktywne oznaczamy te które są większe niż 10%. Dodatkowo, pamiętając o strukturze uwikłań oraz ze względu na nielogiczny przebieg interakcji AB jako aktywne oznaczamy interakcje 3-go rzędu CDE.

A: Machine	-11,79
C: Coating thickness	13,21
E: Mold temperature	41,79
C: Coating thickness*D: Cycle time [s]	30,71
C: Coating thickness*D: Cycle time [s]*E: Mold temp	28,21

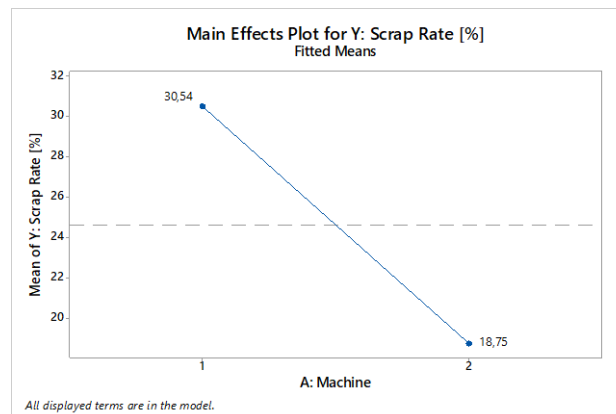
Jedynym efektem, który nie jest w interakcji z innymi czynnikami testowanymi w tym DoE jest czynnik A. Brak interakcji oznacza, że efekt A będzie przebiegał w podobny sposób, bez względu na to jak zostaną ustawione pozostałe czynniki. Efekt maszyny 1 vs 2 pokazuje wykres poniżej.

Efekt A: Maszyna potwierdza, że różnica w ilości pęknięć może być przypisana maszynie 1, która podczas DoE wyprodukowała średnio 30,54% złych sztuk na przebieg. Forma M6, którą również podejrzewano o powodowanie błędów nie okazała się istotna.

Na wykresie widać również, że to maszyna 1 a nie forma M6, była winna powstawaniu większości pęknięć. Przyczyną tego był fakt, że względu miejsce umieszczenia termopary w maszynach prototypowych, maszyna 1 pokazywała zaniżoną temperaturę rzeczywistą formy w okolicach powstawania wad, stąd była bardziej podatna przegrzania a tym samym powstawania wad.

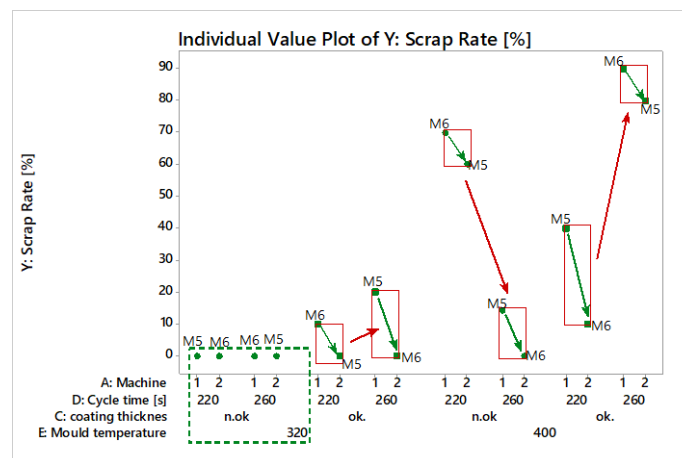
Pozostałe czynniki C: grubość powłoki izolacyjnej, D: czas krzepnięcia oraz E: temperatura formy są w aktywnej interakcji, co oznacza, że analizowanie ich efektów głównych nie ma sensu, ponieważ będą one zależały od ustawienia każdego z tych czynników. Najłatwiej zobaczyć to na Wykresie Pudełkowym przedstawionym poniżej.

Głównym czynnikiem powodującym pęknięcia jest temperatura formy. Nie oznacza ona jednak automatycznie powstawania pęknięć. Jednocześnie obniżenie tej temperatury nie gwarantuje, że pęknięć nie będzie. Dopiero poznanie interakcji CDE pokazuje, że przy obniżonej temperaturze formy i niższej grubości powłoki izolacyjnej uzyskujemy 0 pęknięć. Możemy w takim ustawieniu wybrać czas cyklu, nie ma również różnic między maszynami.

To co nazywano pęknięciem (wizualnie mogło to tak wyglądać) było w rzeczywistości mikro wyrwaniem nie do końca zakrzepniętego odlewu z formy. Ustalony poziom grubości warstwy izolacyjnej w tym obszarze formy był za wysoki, co powodowało przegrzewanie się odlewu. Docelowo trzeba będzie zmniejszyć izolację w tym obszarze, żeby odlew był w stanie całkowicie zakrzepnąć.
